## O odbudowie po pożarze mostu Łazienkowskiego w Warszawie

W lutym 2015 r. most uległ uszkodzeniu na skutek pożaru, a w październiku tego samego roku przywrócono ruch samochodowy na odbudowanym moście.

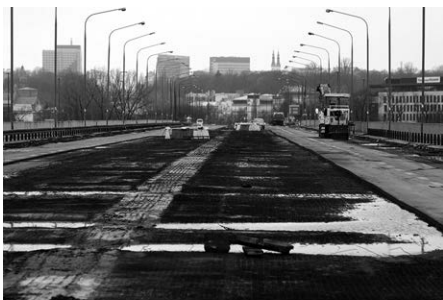
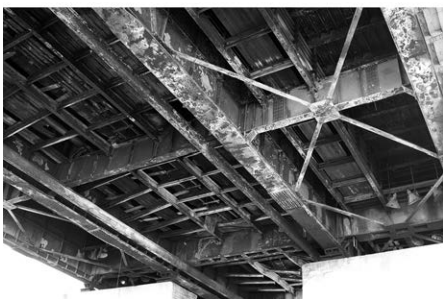
Rys. 3. Widok mostu (od góry i od spodu) po pożarze w lutym 2015 r. Fot. M. Kieniewicz

Na początku 2015 r. był prowadzony remont pomostu roboczego zlokalizowanego pod pomostem jezdny, polegający na wymianie drewnianych podestów na pomost z krat stalowych. W tym celu przede wszystkim usunięto azbest ułożony w czasie naprawy po pożarze w 1975 r. Po demontażu części desek, 14 lutego 2015 r. wybuchł pożar, który objął swym zasięgiem 2,5 przęsła od strony praskiej mostu. Pożar został ugaszony następnego dnia. Na skutek pożaru konstrukcja przęseł stalowych została uszkodzona, a ruch na moście został wstrzymany. Decyzją Powiatowego Inspektora Nadzoru Budowlanego obiekt został wyłączony z ruchu do czasu usunięcia nieprawidłowości. Decyzją *zakazywała użytkowania Mostu Łazienkowskiego w Warszawie do czasu usunięcia stwierdzonych nieprawidłowości oraz nakazała wykonanie robót budowlanych, które zostaną wskazane w ekspertyzie technicznej, celem usunięcia stwierdzonych nieprawidłowości w zakresie dotyczącym nieodpowiedniego stanu technicznego obiektu mostowego – Mostu Łazienkowskiego w Warszawie, powstałych w wyniku pożaru w dniu 14.02.2015 r.* W celu określenia stanu technicznego konstrukcji zespół naukowy Politechniki Warszawskiej pod kierunkiem prof. dr. hab. inż. Henryka Zoblą wykonał ekspertyzę zniszczonych przęseł stalowych. Uszkodzenia dźwigarów głównych w wyniku wysokiej temperatury były tak znaczne, że było konieczne ich wzmocnienie, aby nie dopuścić do zaważenia się konstrukcji w czasie prac rozbiórkowych. Zniszczona konstrukcja nie została zakwalifikowana do remontu, lecz demontażu i odbudowy (rys. 3).

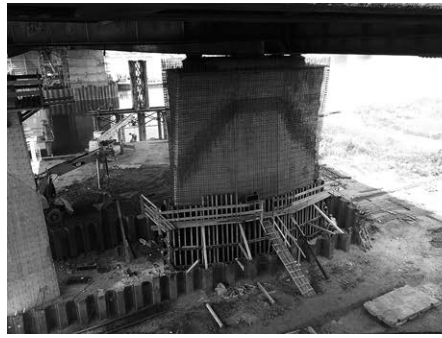
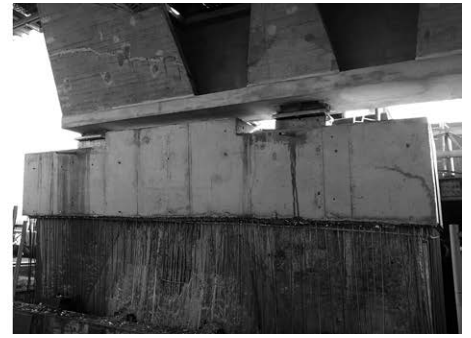
Rys. 9. Realizacja wzmocnienia konstrukcji podpór. Fot. M. Kieniewicz

Ze względu na zły stan powierzchni betonowych wszystkich filarów w części stalowej, zaprojektowano wykonanie na tych powierzchniach, do wierzchu płyty fundamentowej, płaszcza żelbetowego grubości 25 cm zespolonego z istniejącym korpusem łącznikami wklejanymi. Zachowano unikatowy kształt filarów. Zmniejszenie wysokości konstrukcyjnej i w efekcie podniesienie poziomu podparcia nowej konstrukcji przęseł oraz zastosowanie łożysk garnkowych w miejsce wahaczy umożliwiło wykonanie

zwiększenia filarów wieńcem wysokości 0,70 m. Zapewniono w ten sposób równomierne rozłożenie obciążenia z łożyska umieszczonego w nowej lokalizacji na całej szerokości filara (rys. 9).

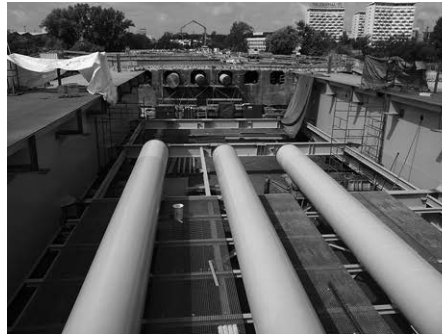
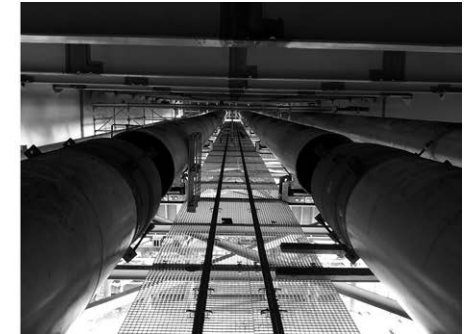
Rys. 12. Urządzenia obce pod mostem. Fot. M. Kieniewicz

Urządzenia obce powinny być umieszczone poza pasem drogowym (mostem). W wyjątkowych przypadkach, za zgodą zarządzającego mostem, urządzenia te mogą być prowadzone w przestrzeni mostu. Zgodnie z poleceniem inwestora zaprojektowano konstrukcję pomostu dolnego przystosowaną do obciążeń dwiema magistralami ciepłowniczymi, magistralą wodociagową oraz innymi urządzeniami o ciężarze nieprzekraczającym  $1,5 \text{ kN/m}^2$  (rys. 12).

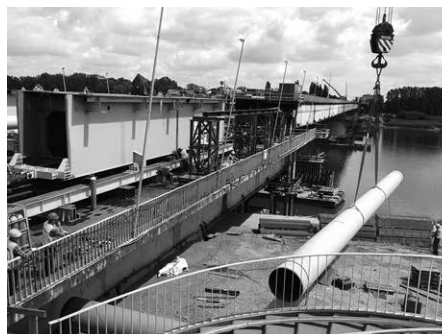
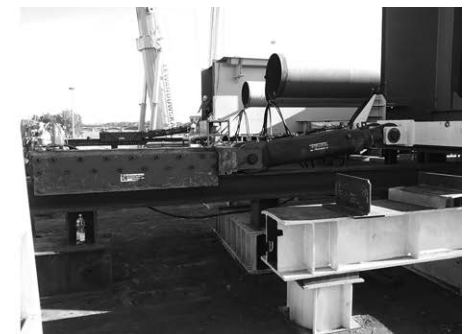
Rys. 14. Montaż i nasuwanie konstrukcji na opuszczonym fragmencie starej konstrukcji. Fot. M. Kieniewicz

Założono wykorzystanie istniejącej stalowej konstrukcji przęseł skrajnych do budowy dwóch platform montażowych. Przewidywano, że wytworzone elementy konstrukcji będą scalane na stanowiskach na platformach montażowych i nasuwane z obu brzegów rzeki na podpory (rys. 14).
