# Analiza przyczyn dwóch katastrof budowlanych adaptowanych zabytkowych budynków o konstrukcji murowej

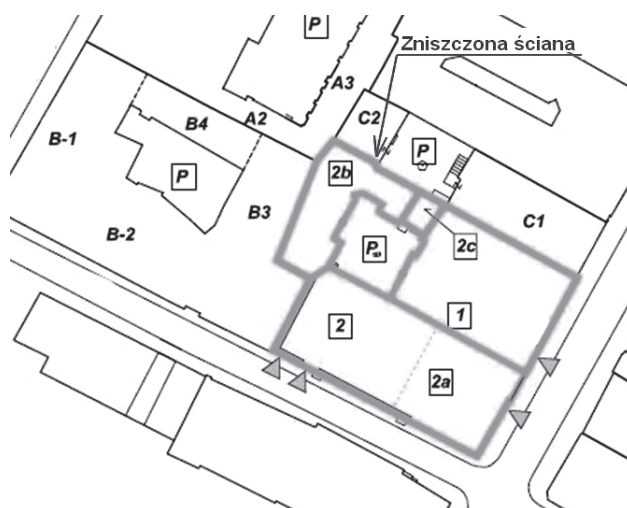
W przebudowywanym, nadbudowywanym i rozbudowywanym budynku w trakcie wykonywanych robót budowlanych w obszarze IV piętra zawałiła się część ściany budynku 2b. Jest to ściana graniczna przylegająca do oficyny C2 i podwórza P (por. rys. 1). Zniszczeniu uległ fragment ściany murowanej IV piętra – w osi 1 i pomiędzy osiami oA–oC (rys. 2) o wysokości około 4,0 m i długości około 10 m (rys. 3). Wskutek zniszczenia ściany powstały uszkodze-

Rys. 2. Fragment zniszczonej ściany w osi 1 (dokumentacja projektowa)

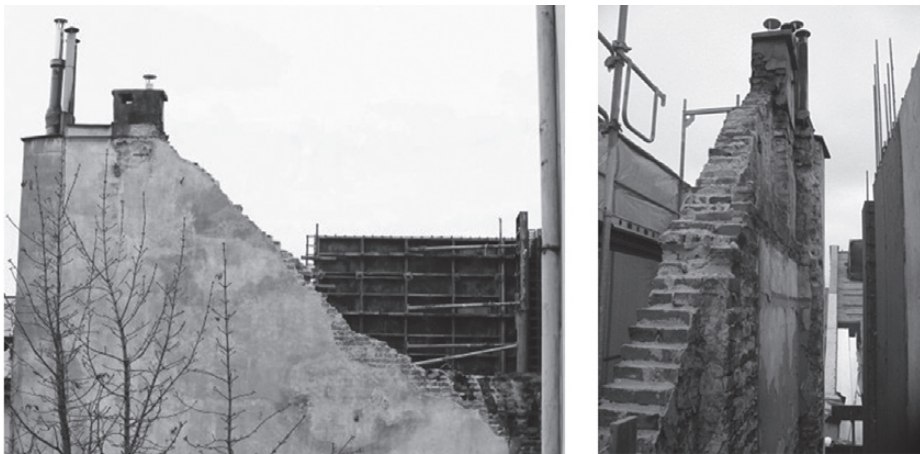
Rys. 3. Widok zniszczonej ściany granicznej pomiędzy oficynami

• **Przyczyny katastrofy ściany granicznej.** W trakcie betonowania ściany (w osi 1 pomiędzy osiami oA-oC) zawaliła się część ściany granicznej bezpośrednio przylegającej do betonowanej ściany (por. rys. 3).

- nie wszystkie przewody kominowe w ścianie granicznej zostały zabetonowane przed przystąpieniem do betonowania ściany (por. rys. 7); zabetonowano jedynie przewody w okolicy osi oC (por. rys. 3); ta część ściany nie uległa zawaleniu;

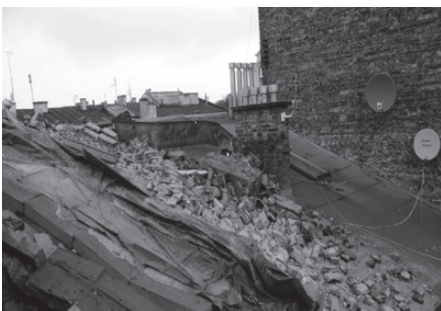
nia dachu i poddasza niższej o jedną kondygnację sąsiedniej kamienicy C2 (rys. 4 i 5). Gruz z części zniszczonej ściany spadł również na stoliki restauracji znajdującej się w podwórzu (rys. 6).

Rys. 4. Uszkodzenia dachu kamienicy sąsiedniej C2 (por. rys. 1)

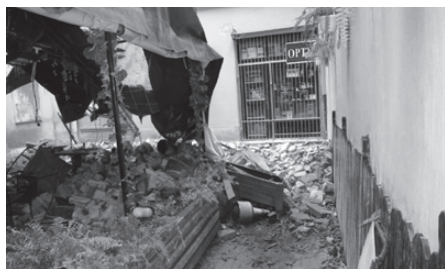
Rys. 6. Uszkodzenia restauracji znajdującej się w podwórzu P (por. rys. 1)

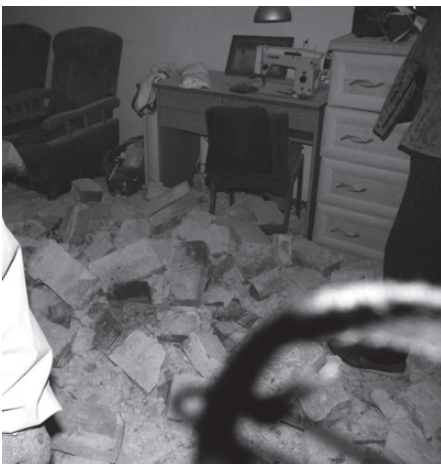
Rys. 5. Uszkodzenia poddasza kamienicy sąsiedniej C2 (por. rys. 1)

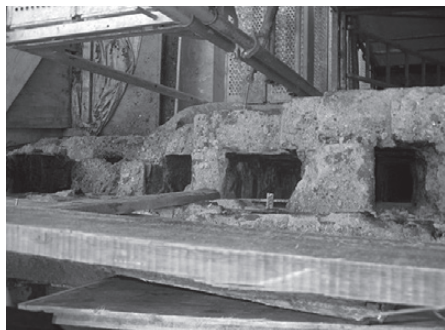
Ściana graniczna między oficynami miała grubość 1 cegły (28 cm) i była wykonana z cegły pełnej ceramicznej na zaprawie wapiennej. W ścianie tej usytuowane były przewody kominowe, pogrubione miejscowo do 1,5 cegły (rys. 7). Od strony podwórza cała powierzchnia ściany była otynkowana.

Rys. 7. Niewypełnione przewody kominowe (por. rys. 2)

niczny ściany granicznej z udziałem inwestora, wykonawcy i projektantów konstrukcji. Konstruktor uznał za konieczne wypełnienie betonem pustych przewodów kominowych ściany granicznej w rejonie osi oB i oC. Ściana w tym obszarze wykazywała spękania i zarysowania.

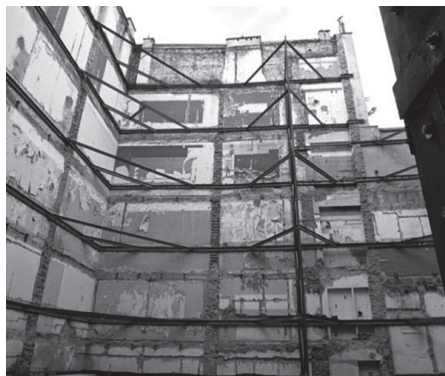
Rys. 8. Stalowa konstrukcja usztywniająca ścianę graniczną pomiędzy oficynami

Projekt budowlany budynku zakładał zachowanie wszystkich ścian zewnętrznych i wykonanie nowej konstrukcji wewnętrznej. Przed przystąpieniem do rozbiórki stropów i ścian wewnętrznych, istniejące ściany graniczne budynku zostały usztywnione specjalnie zaprojektowaną konstrukcją stalową (rys. 8). Zaprojektowane podparcie uwzględniło usztywnienie ścian tylnych oficyn do poziomu projektowanego stropu nad III piętrzem (+16,43 m). Powyżej tego poziomu, w obszarze IV piętra, w projekcie nie przewidziano usztywnienia ścian granicznych na okres prowadzenia robót budowlanych.

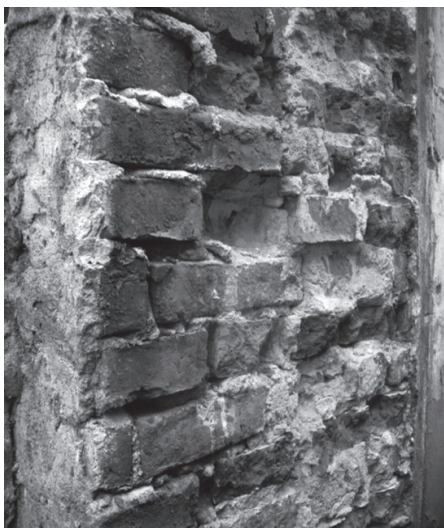
– w udostępnionej dokumentacji budowy brakowało informacji o stopniu dokładności rozpoznania stanu technicznego przedmiotowej ściany granicznej w okresie prowadzenia robót budowlanych w obszarze kondygnacji IV piętra; ściana ta była wykonana na zaprawie wapiennej i miała liczne ubytki strukturalne (rys. 9), a dodatkowo była osłabiona występującymi w niej przewodami kominowymi; jej nośność na oddziaływania poziome (parcie wiatru, parcie mieszanki betonowej) była znikoma;

Rys. 9. Fragment pozostałej części ściany – widoczne liczne ubytki strukturalne

– stan techniczny ściany wskazywał, że powinna ona być tymczasowo podparta na całej wysokości do czasu skotwienia ze stropami poszczególnych kondygnacji; w każdej fazie robót należało zapewnić stateczność pozostawionej ściany granicznej przez zastosowanie odpowiednich podpór tymczasowych; ściana ostatniej kondygnacji, nieusztyniona poprzecznie, pracowała jak wspornik sprężyste utwierdzony w stropie nad III piętrem;

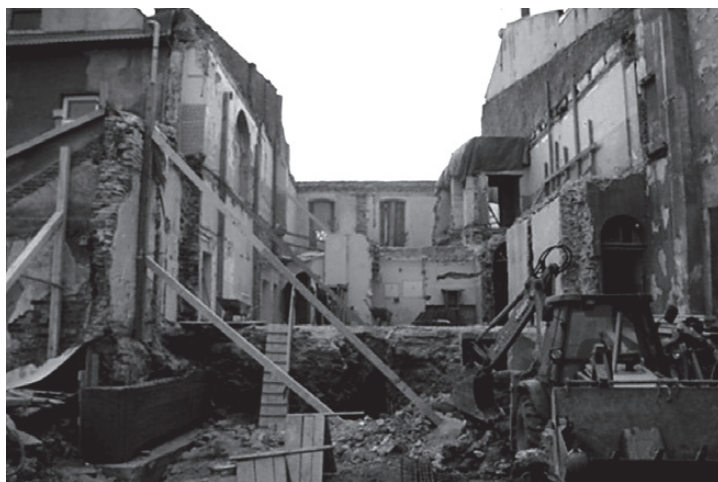
Rys. 11. Budynek nr 12 po wyburzeniu „wewnętrznej” konstrukcji

- naruszenie przestrzennej sztywności budynku, po wyrzuceniu „wewnętrznej” konstrukcji budynku nr 12, przy jednoczesnym braku koniecznych zabezpieczeń stateczności ściany wzdłuż granicy działki; następstwem tego były poziome przemieszczenia

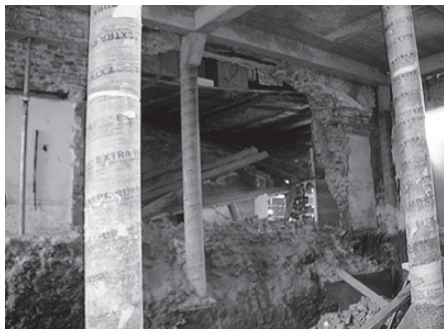
• **Opis przebiegu katastrofy.** Katastrofa budowlana nastąpiła w dwóch etapach, w trakcie robót budowlanych realizowanych w budynku nr 12. W I etapie zawałiła się ściana parteru w budynku nr 12, sąsiadująca z budynkiem nr 13, oraz strop nad parterem w budynku nr 13 (rys. 12; por. rys. 11). Na rysunku 13 zilustrowano ukośne ścięcie ściany, bezpośrednio nad strefą osłabienia. To ścięcie oraz osłabienia w postaci głębokich bruzd na wysokości całej ściany sprzyjały wystąpieniu katastrofy postępującej.

Rys. 12. I faza katastrofy budowlanej

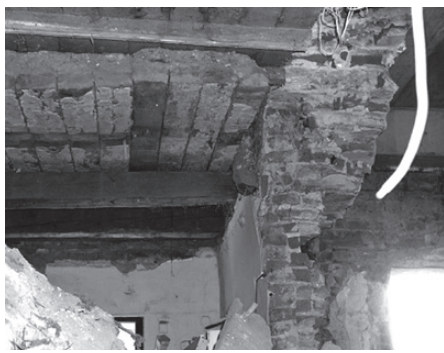
Rys. 13. Wady w strukturze muru w ścianie; ślad ścięcia ściany nad wykutą bruzdą

W obszarze katastrofy ściana podłużna między budynkami nr 12 i 13 w poziomie parteru była wcześniej przebudowywana. Prawdopodobnie w trakcie wcześniejszego użytkowania tych budynków, w tej ścianie w poziomie parteru został wykonany szeroki otwór przesklepiony płaskim nadprożem, a następnie został on zamurowany. W konsekwencji, w ścianie „granicznej” osłabienia istniały jeszcze przed rozpoczęciem robót budowlanych w obszarze budynku nr 12. Ponadto, już po wystąpieniu katastrofy, stwierdzono w zawalanej ścianie liczne wady konstrukcyjne, takie jak niejednorodna struktura muru ceglanego wewnątrz ściany, wtrącenia elementów murowych kamiennych, zróżnicowana i nadmierna grubość spoin wapiennych, a także braki przewiązania cegieł w murze.

– osłabienie konstrukcji ściany wskutek wykonania głębokich bruzd;

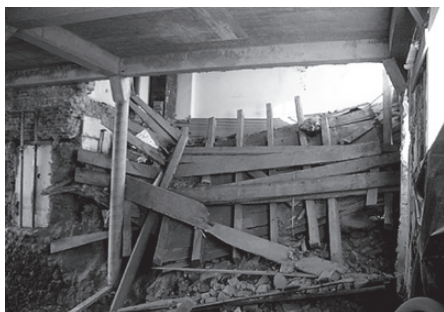
W II etapie, w następnym dniu, uległa zawaleniu ściana I piętra, łącznie ze stropem nad I piętrzem budynku nr 13 (rys. 14 i 15).

Rys. 14. II faza katastrofy budowlanej

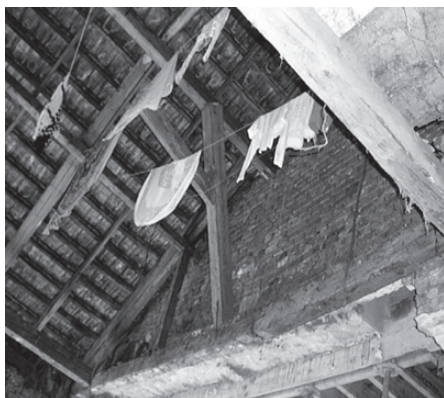
Belka podwalinowa więźby dachowej budynku nr 13 uległa pionowemu przemieszczeniu, co spowodowało uszkodzenie skrajnego słupa podpierającego płatew pośrednią (por. rys. 15). Pozostała (w formie nadwieszenia) górna część ściany ceglanej budynku nr 12 nad poziomem żelbetowego stropu nad I piętrzem. Do tej ściany przylega skrajna krowiek dachu nad budynkiem nr 13.

Rys. 15. Wypchnięty słupek podpierający płatew pośrednią
