## Zagrożenia cięgien sprężających w mostach kablobetonowych

### Przykłady awarii i katastrof mostów kablobetonowych

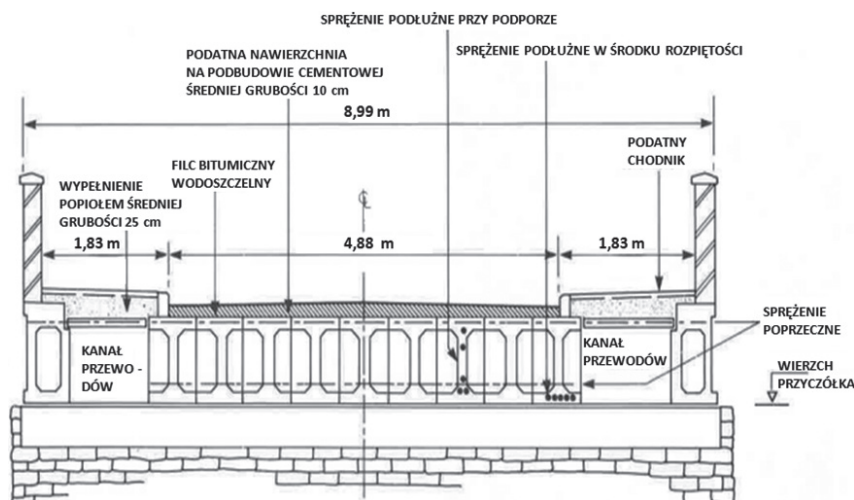
Rys. 1 Przekrój poprzeczny mostu Ynys-y-Gwas (1953-1985)

dziewięć o przekroju dwuteownika szerokostopowego, które w moście stykały się półkami górnymi i dolnymi, oraz dwie belki skrajne o przekroju skrzynkowym. Na belkach spoczywała podatna nawierzchnia z podbudową cementową. Belki wykonano z segmentów prefabrykowanych. Każda belka dwuteowa była sprężona pięcioma podłużnymi kablami, które zawierały 12 drutów stalowych dużej wytrzymałości, średnicy około 5 mm. W 1985 r., po 33 latach użytkowania, most zawałił się pod ciężarem własnym, bez wcześniej widocznych oznak zagrożenia.

Na podstawie badań przeprowadzonych po katastrofie przez TRRL (Transport and Road Research Laboratory) stwierdzono, że:

- głównym powodem katastrofy była korozja kabli sprężających, która wystąpiła w pobliżu poprzecznych styków segmentów;
- główną przyczyną korozji drutów kabli były chlorki i wilgotne środowisko pod mostem;
- poprzeczne styki segmentów, mające szerokość około 2,5 cm i wypełnione zaprawą, były miejscami, przez które łatwo do kabli infiltrowała woda i chlorki;
- w próbkach zaprawy pobranych ze styków i w produktach korozji występowały chlorki z soli stosowanej zimą przeciw oblodzeniu nawierzchni drogowej na moście (nie stwierdzono chlorków w próbkach materiału pobranych z prefabrykatów);
- w kanałach kabli były duże pustki w iniekcji;
- druty kabli w pustkach iniektu zostały poważnie skorodowane;
- nie stwierdzono korozji kabli całkowicie otoczonych iniektem.

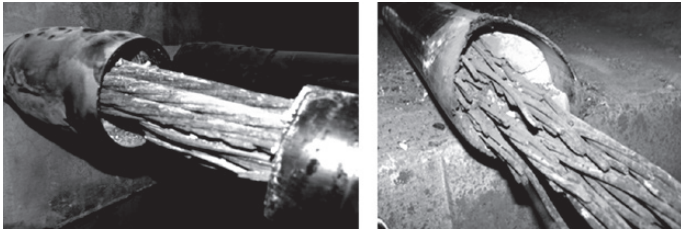
**Most Varina-Enon** przez rzekę James w pobliżu Richmond, Virginia, USA (rys. 2) [18]. Most został oddany do użytku w 1990 r. W roku 2007 pękł jeden z zewnętrznych kabli sprężających skrzynkową, segmentową konstrukcję przęsła (rys. 3). Awaria zdarzyła się po niecałych czterech latach od naprawy mostu, która polegała na wypełnieniu iniektem pustek wykrytych w kanałach kabli. Uznano, że w miejscach kontaktu iniektów starego i nowego, mających różne cechy, mogły być warunki do powstania galwanicznych ogniw korozyjnych. Jednak zasadności tej hipotezy nie zbadano. Stwierdzono, że w czasie budowy mostu wiele kabli nie zostało skutecznie zabezpieczonych przed wilgocią. Prawdopodobnie dopływ wilgotnego powietrza do wnętrza kanałów przyspieszył korozję cięgien.

Rys. 3. Skorodowane cięgna zewnętrznego kabla mostu Varina Enon (Jeff Pouliotte, Department of Transportation State of Florida)

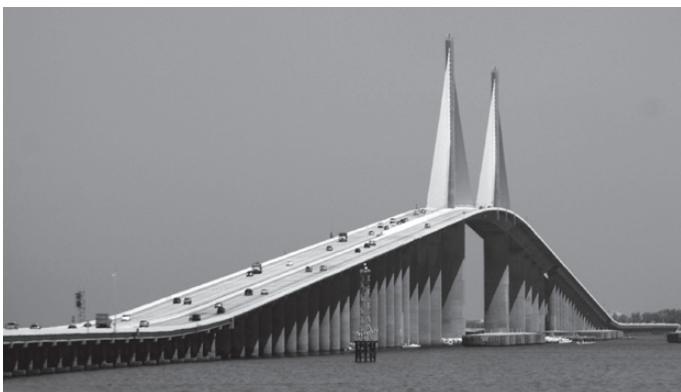
Rys. 4. Most Bob Graham Sunshine Skyway (Internet)

centralnym rozpiętości 366 m położonym 55 m nad drogą wodną, oraz kablobetonowe belkowe przęsła dojazdowe, usytuowane nisko nad wodą zatoki. Belki są sprężone kablami zewnętrznymi, z cięgnami w kanałach z polietylenu dużej gęstości (HDPE). Most został oddany do użytku w 1987 r. Po 8 latach stwierdzono poważne uszkodzenia w wyniku korozji cięgien sprężających w strefach ich zakotwień. Na podstawie badań za główne przyczyny uszkodzeń uznano:

- niską jakość iniektu i nieprawidłową metodę iniekcji;
- pustki w kanałach kabli, powstałe w iniektcie wskutek odparowania wydzielonej z niego wody;
- infiltrację słonej wody z zatoki i spływającej z pomostu w kanały kabli przez słabo uszczelnione połączenia segmentów obudowy kanałów, pęknięcia obudowy, otwory w zakotwieniach;
- wilgotne i zanieczyszczone chlorem środowisko otaczające odsłonięte cięgna.

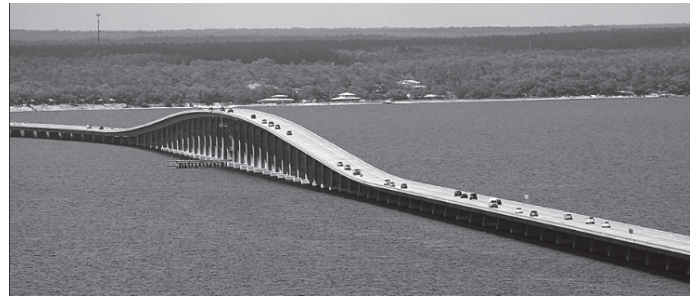
Rys. 5. Most Mid-Bay (Internet)

wykryła zniszczenie przez korozję jednego zewnętrznego kabla i uszkodzenie drugiego, korozję w strefach zakotwień oraz pękniętą obudowę kanału kabla. W rezultacie szczegółowej kontroli stanu mostu stwierdzono:

- zaawansowaną korozję kabli w strefach zakotwienia i w ich pobliżu; w moście musiano wymienić 11 kabli;
- dużą ilość pustek w kanałach kabli w strefach zakotwienia lub w ich pobliżu oraz w środkowych częściach przęsła; pustki powstały w czasie iniekcji kanałów wskutek odparowywania i (lub) wchłaniania wody wydzielonej z iniektu;

- grubość pokrycia iniektu cięgien wewnątrz kanałów od 0 do około 38 mm;
- karbonatyzację iniektu sięgającą do 6 mm; pH w pobliżu pustek wynosiło od 8 do 9, a wewnątrz iniektu – około 12; dezagregację iniektu (biały kolor powierzchni iniektu przy pustkach zmieniał się poza nimi do ciemnoszarego; blisko pustek na powierzchni zaczynu występował biały osad; prawdopodobnie było to sproszkowane aluminium środka ekspansywnego użytego w iniektcie);

Most zamknięto dla ruchu. Po wymianie 11 kabli został otwarty, ale tylko dla samochodów osobowych.

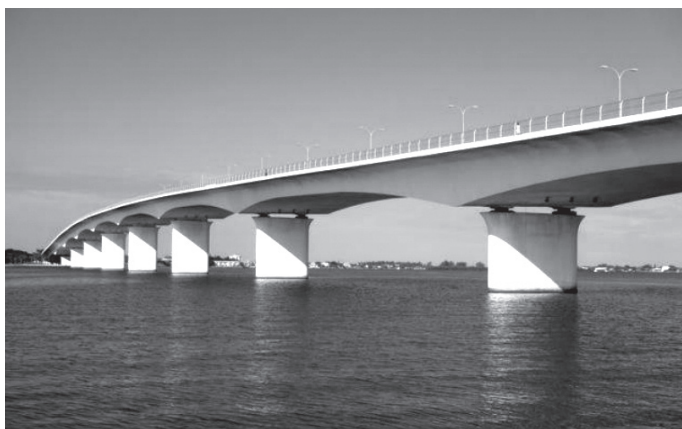
Rys. 6. Most Ringling Causeway (Jeff Pouliotte: PT Grouting and Corrosion Issues in Florida)

zniszczyła w moście dwa zewnętrzne kable. Kontrola mostu wykazała, że ponad 10% (17) kabli zewnętrznych należy wymienić ze względu na uszkodzenia ich drutów przez korozję. Wywołało to zaniepokojenie, ponieważ ciężna była zabezpieczona iniektem cementowym, tiksotropowym, wykonanym z materiału paczkowanego, uznawanym za niezawodną ochronę przed korozją. Okazało się, że korozja nie była związana z pustkami w iniekcie, ale występowała w miejscach segregacji iniektu. W najgorszym przypadku iniekt nie stwardniał (rys. 7), miał konsystencję szpachlówki, a po wyschnięciu był kruchy. W innych miejscach iniekt przypominał białą kredę. Wilgotność wadliwego iniektu wynosiła aż 80%. Wartość pH wody porowej iniektu przekraczała 12, a iniektu miękkiego w pobliżu miejsc korozji – 13. Stwierdzono, że główną przyczyną korozji cięgien były chlorki. W niektórych paczkach iniektu ich ilość znacznie przekraczała ilość dopuszczalną, w niektórych była poniżej umiarkowanej, ale mogła zostać zwiększona w procesie segregacji iniektu. Dlatego ilość chlorków mogła przekraczać krytyczną wartość ich stężenia. Jednak nie stwierdzono tego we wszystkich miejscach korozji. Uznano, że silna korozja była związana ze stężeniem wolnego siarczanu nawet około 10 000 ppm (ang. parts per milion – liczba części na milion; oznaczenie stosowane m.in. przy wyrażaniu stężeń, liczby wad na milion możliwości zaistnienia). Zmienność konsystencji i składu chemicznego iniektu występowała głównie w dolnych częściach zakotwień cięgien, a korozja w zakotwieniach – w miejscach niecałkowicie wypełnionych iniektem oraz ze zwiększoną ilością siarczanów i wilgotności.

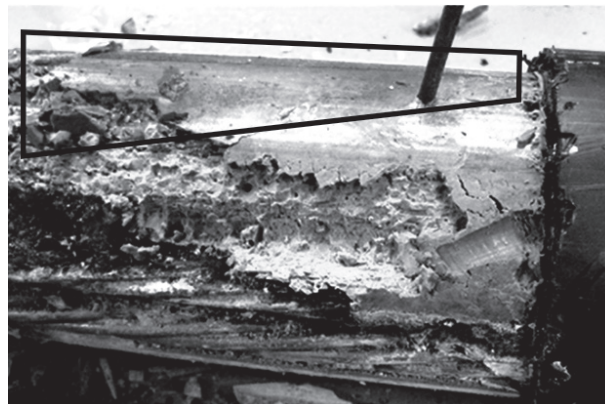
Rys. 7. Stan iniektu w zewnętrznym kablu sprężającym most Ringling-Causeway na Florydzie – w ramce obszar, w którym pH iniektu jest w zakresie  $8,2 \pm 12,0$ ; z prawej u góry widać szrubokręt wciśnięty w miękki iniekt (FHWA-HRT-14-039, May 2014)
