# Wieża telewizyjna w Düsseldorfie – ocena stanu technicznego i naprawa podstawy konstrukcji

## TV Tower in Düsseldorf – assessment of degradations and development of repair measures

# Nadmierne rysy w posadzce przemysłowej – geneza i znaczenie zjawiska

## *Assessment and repair of slabs of an office building*

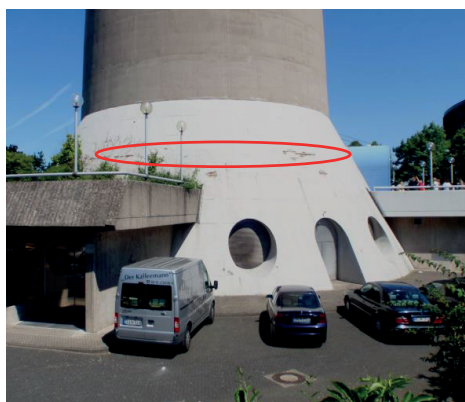
- zastosowane zbyt duże średnice prętów zbrojeniowych  $d_s = 28 \text{ mm}$ ;
- zbyt małe odległości między zastosowanymi prętami;
- niedostateczna grubość otuliny betonu  $c < 10 \text{ mm}$ ;
- ubytki źle zagęszczonego betonu w załamaniach, na spodzie szalunku przestawnego;

Rys. 3. Podstawa z głębokimi odpryskami

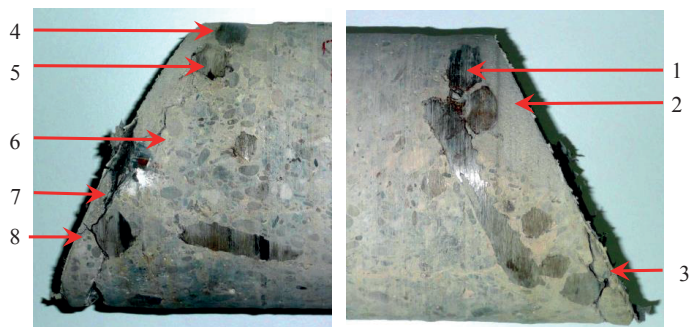
- Sytuacja wyjściowa:
  - zastosowanie grubych prętów zbrojeniowych średnicy 28 mm w zbyt małych odległościach z niedostateczną otuliną betonu;
  - ubytek źle zagęszczonego betonu w kątach na spodzie szalunku przestawnego;
  - zastąpienie ubytków betonowych porowatą, chłonną wilgoć zaprawą naprawczą;
  - niedostateczna grubość otuliny zaprawy ( $< 10 \text{ mm}$ ).
- Degradacja wstępna:
  - nasiąkanie porowatej zaprawy wilgocią;
  - pokrycie wilgotnej zaprawy powłoką na bazie sztucznej żywicy;
  - przemarzanie zaprawy zimą;
  - odspojenia na krawędziach zaprawy naprawczej.
- Degradacja końcowa:
  - rozerwanie powłoki na krawędziach zaprawy naprawczej;

Rys. 4. Pola naprawy z nasileniami odprysków: 1 – skomasowanie grubych wkładek, 2 – niedostateczna otulina, 3 – ubytek nieuszczelnionego betonu, 4 – wypełnienie ubytku porowatą zaprawą, 5 – korozja zbrojenia, 6 – odpadnięta otulina zbrojenia, 7 – pokrycie grubą powłoką, 8 – rozerwana powłoka ochronna

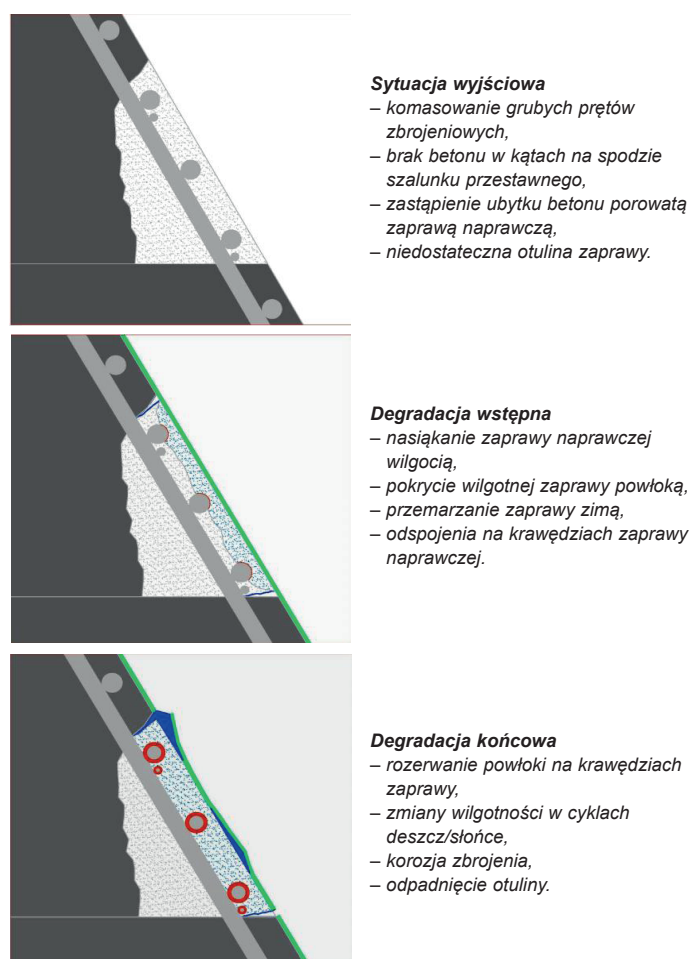
- zmiany wilgotności w cyklach deszcz/słońce;
- korozja prętów zbrojeniowych;
- odpadnięcie otuliny.

Rys. 5. Przebieg powstawania odprysków

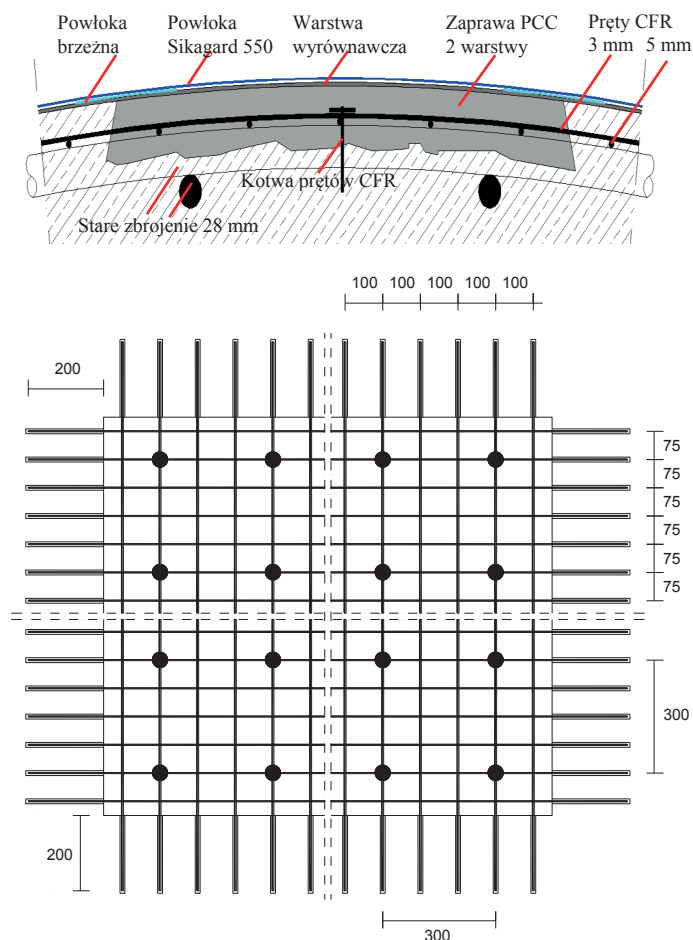
Rys. 6. Metoda zapewniająca trwałość powierzchni

- wzmocnieniu powierzchniowymi prętami CFR (Carbon Fiber Reinforcement);
- zapewnieniu prętom chropowatej powierzchni przez naklejenie ziaren piasku;
- ułożeniu prętów na istniejącym zbrojeniu: w pionie średnica 5 mm i w poziomie 3 mm;
- zakotwieniu końców prętów przez wklejenie ich w rowki na granicach pól naprawy;
- powiązaniu ze sobą prętów pionowych i poziomych w miejscach ich skrzyżowań;
- zakotwieniu części skrzyżowań prętów w podłożu przy użyciu stali nierdzewnej.

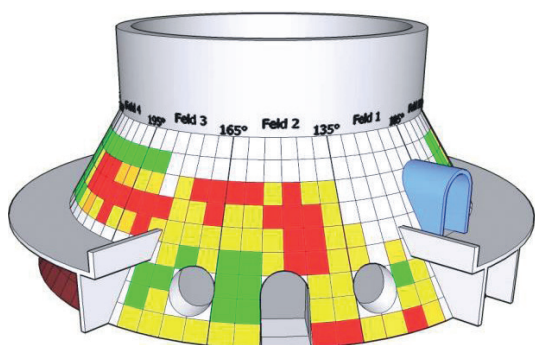
Rys. 7. Pola naprawy z nasilonym obszarem odprysków

- 3) Ułożenie prętów CFR (Carbon Fiber Reinforcement):
  - wyczyszczenie pola naprawy strumieniem powietrza;
  - wydrążenie rowków na brzegach pola naprawy w celu wstawienia prętów CFR;
  - wklejenie pionowych prętów CFR w rowki na brzegach pola naprawy;
  - wklejenie poziomych prętów CFR w rowki na brzegach;
  - związanie ze sobą prętów pionowych i poziomych w miejscach ich skrzyżowań;
  - zakotwienie odpowiedniego skrzyżowania prętów kotwami ze stali nierdzewnej.
- 4) Natrysk zaprawy PCC (Polymer Cement Concrete) z włóknami karbonowymi:
  - nawilżenie podłoża betonowego;
  - położenie pionowej listwy wyznaczającej grubość zaprawy;
  - naniesienie zaprawy w dwóch warstwach natryskowych;
  - ochrona zaprawy przez 14 dni przed utratą wilgoci.

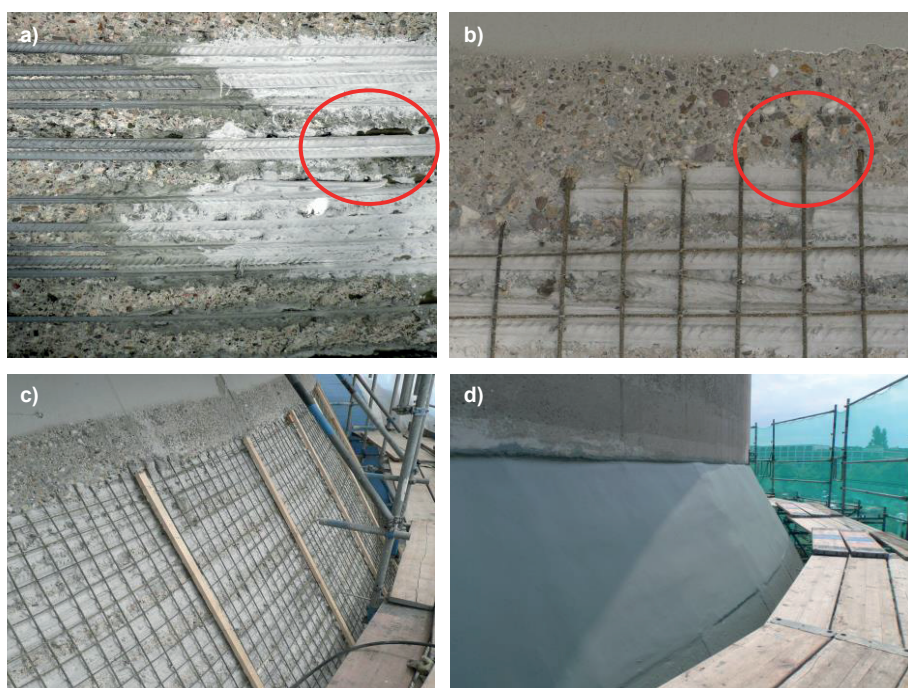
Rys. 8. Kolejność naprawy powierzchni: a) zabezpieczenie grubych prętów, ubytki betonu pod prętami, b) zakotwienie zbrojenia powierzchniowego CFR, c) pole naprawy przed pierwszą warstwą PPC, d) pole naprawy z powłoką SIKAGARD 550

W obliczu potrzeby osiągnięcia właściwego wyglądu jak i trwałości reprezentacyjnej konstrukcji opracowana została nowa, zapewniająca dużą skuteczność, metoda rewitalizacji uszkodzonych powierzchni betonowych, która polega na:

- pokryciu oczyszczonej powie-  
rzchni natryskiem z wysokowartościo-  
wej zaprawy PCC;

- uszlachetnieniu tejże zaprawy włóknami węglowymi;
- wzmocnieniu jej cienkimi prętami CFR z włókien węglowych.

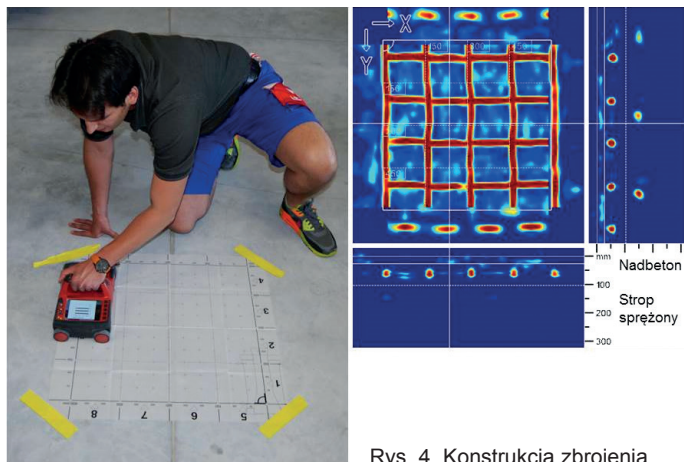
- obecność zbrojenia dolnego d<sub>b</sub>/s = 6 mm/150 mm;
- brak zbrojenia górnego.

Rys. 4. Konstrukcja zbrojenia

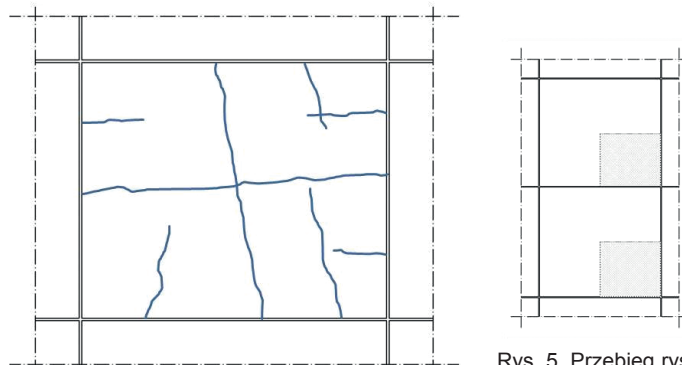
- lokalizacja i przebieg rys – krawędzie pól dylatacyjnych, ortogonalny przebieg, niewielka liczba (rys. 5);
- stare rysy – duże szerokości, wyłamane krawędzie, wypełnienie zaprawą;
- nowe rysy – małe szerokości, ostre krawędzie, brak wypełnień zaprawą.

Rys. 5. Przebieg rys

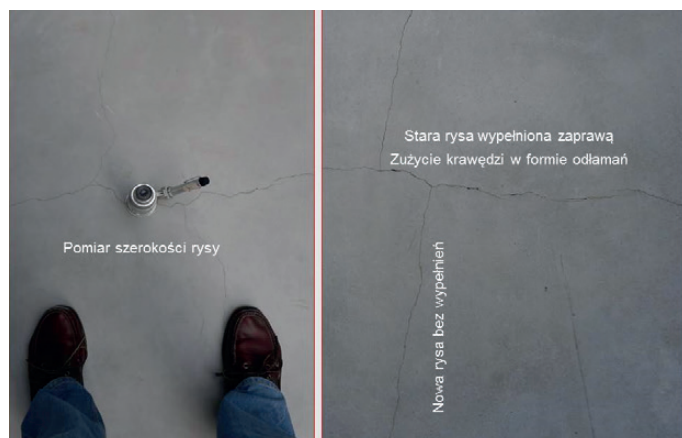
Rys. 6. Wygląd rys

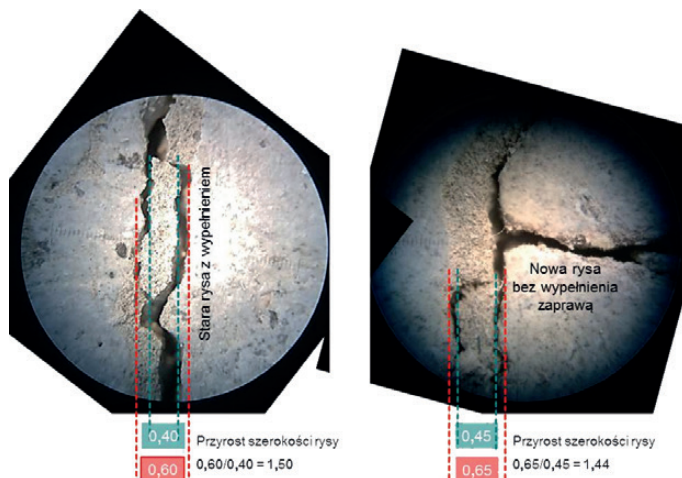
Rys. 7. Wygląd rys pod lupą

- początkowe szerokości do 0,50 mm rozpoznawalne po wypełnieniach mleczkiem cementowym;
- aktualne szerokości do 0,70 mm;
- przyrost szerokości o około 40% w wyniku rosnącego skurczu.

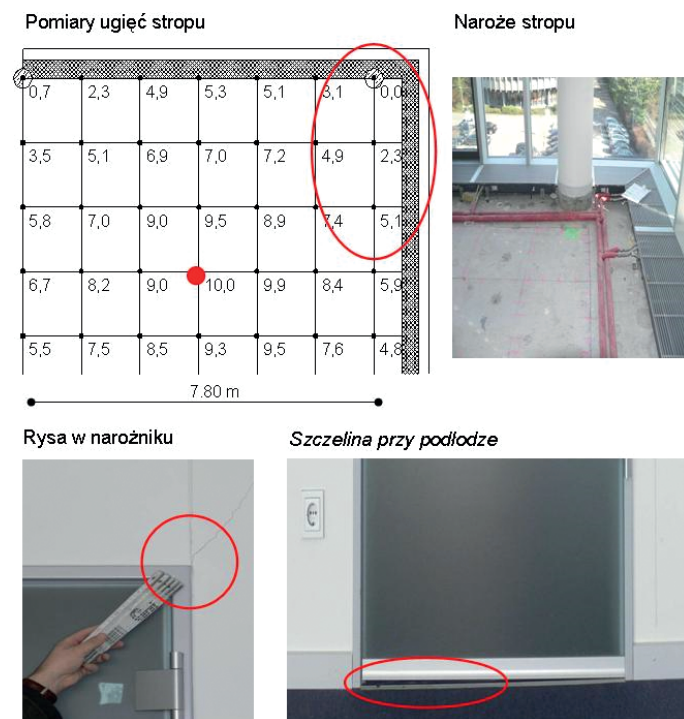
- kondygnacje: 7, tzn. parter i piętra od 1. do 6.;
- ugięcia stropu: do 100 mm;
- ugięcia podłogi: do 50 mm;
- szkody pochodne: rysy w ścianach działowych, uszkodzenia konstrukcji nośnej fasady.

Rys. 2. Wyniki pomiarów ugięcia i powstałe uszkodzenia

W celu zmniejszenia odczuwalnego ugięcia stropu postanowiono wyrównać jego „doliny” – lokalnie nadmierne ugięcia – przez podniesienie podłogi za pomocą miejscowo wyższych podpórek. W ten stosunkowo prosty sposób uwolniono poszczególne pomieszczenia biurowca od skutków odbiegających od norm ugięć stropów.

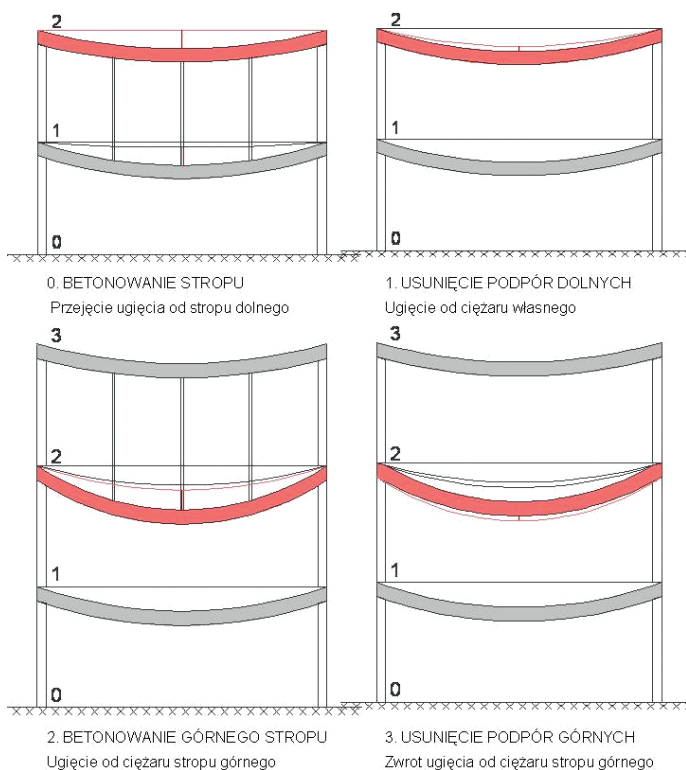
Rys. 3. Przyczyny powstania ugięć w trakcie budowy

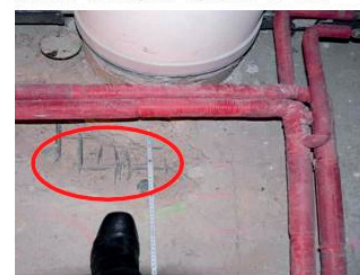
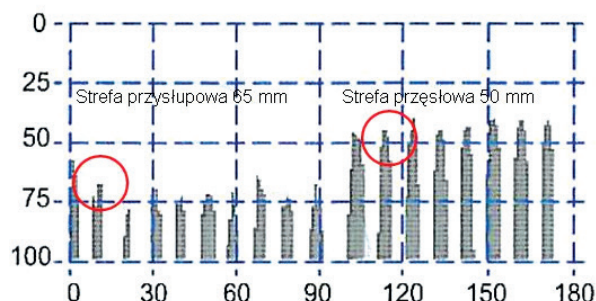
Przegląd rysunków konstrukcji zbrojenia wykazał, że zbrojenie główne jest poniżej zbrojenia konstrukcyjnego oraz że przewidziano niskie podpórki zbrojenia – 130 mm. Te jednoznaczne wyniki uświadamiają, że zmniejszenie ramienia sił wewnętrznych, a w związku z tym nośności na przebicie przy pełnym obciążeniu, odnosi się do całego stropu.

Rys. 6. Wyniki pomiarów lokalizacji zbrojenia

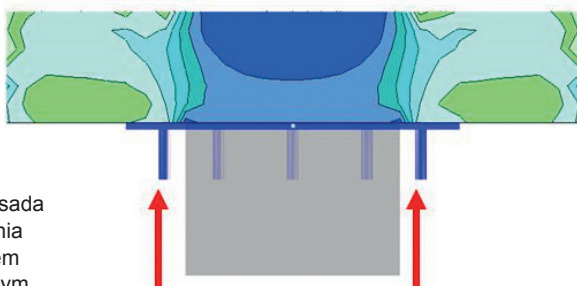
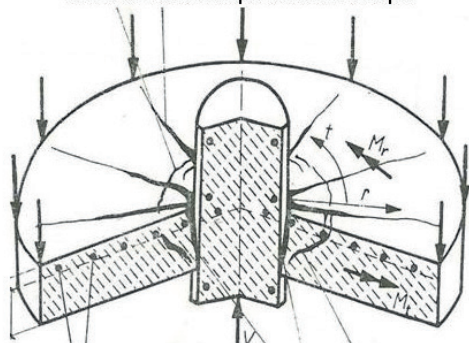
Rys. 8. Zasada wzmocnienia pierścieniem wspierającym

Aby zapobiec powyższemu mechanizmowi zniszczenia, postanowiono zmniejszyć koncentrację naprężeń ściskających w narożach stropu poprzez wzmocnienie słupów pierścieniami wspierającymi. Elementy te są najpierw sprężane wokół głowic słupów, a następnie obciążane pionowo przez docisk śrub znajdujących się na końcach specjalnych wsporników. W ten sposób uaktywnione siły oddolne odciążają strop i wyrównują jego braki nośności na przebiecie (rys. 9).

1. Przygotowanie powierzchni słupa i stropu.
2. Przyklejenie płyty podpierającej do powierzchni stropu.
3. Przyklejenie pierścienia do powierzchni słupa.
4. Sprężenie pierścienia wokół słupa przez dociągnięcie 6 poziomych śrub sprężających.
5. Wzbudzenie sił podpierających strop przez dociągnięcie 10 pionowych śrub dociskowych.
6. Kontrola sił podpierających strop po 7 dniach i wyrównanie ich ewentualnego spadku.
7. Zabezpieczenie przeciwpożarowe konstrukcji.
