EWA KOZICKA
Inż. KATARZYNA MATRAS
Inż. KAMIL NIEMIRSKI
Inż. PIOTR LESZCZEWICZ
Wydział Inżynierii Lądowej
Politechnika Warszawska

O działalności Koła Naukowego Konstrukcji Metalowych na Wydziale Inżynierii Lądowej Politechniki Warszawskiej

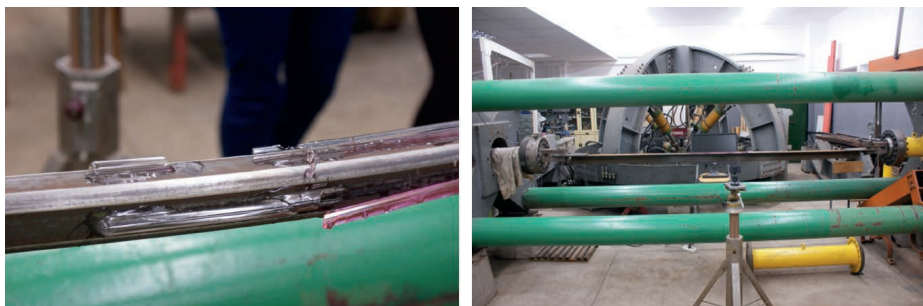
Rys. 1. Badany pręt: rura kwadratowa z elementami systemu i stanowisko badawcze

System opiera się na wskazaniach projektanta konstrukcji, który typuje pręty i elementy, w których przy przekroczeniu normowych wartości obciążeń wystąpią niedobory nośności. Następnie, w zależności od smukłości i rodzaju zastosowanych kształtowników, na elemencie jest montowany czujnik, który będzie sygnalizował stan wyężenia pręta. Czujnik jest dobierany tak, aby sygnał pojawiał się przy stanie wyężenia pręta wynoszącym 95÷99% jego nośności. Do prac badawczych dobrano aparaturę, opracowano koncepcję jej wykorzystania. Przeprowadzono też analizę statyczną typowych wiązarów hal stalowych. Prace badawcze obejmowały również opis procesu zniszczenia ściskanych prętów stalowych o różnej smukłości wykonanych z wybranych kształtowników walcowanych. Zjawisko utraty stateczności badano w odniesieniu do kształtowników rurowych i kątowników odwzorowujących w skali 1:1 elementy hali przemysłowej poddanej analizie na potrzeby badań (rys. 1).

W przeprowadzonych badaniach laboratoryjnych potwierdzono skuteczność systemu. Obecnie trwają prace nad jego udoskonaleniem oraz opracowaniem wspomaganie elektronicznego, które będzie kompatybilne z elementami prototypu. Uzyskane wyniki prac badawczych są konsultowane z Kołem Naukowym „BIONIK” działającym na Wydziale Elektroniki i Technik Informatycznych oraz Kołem Naukowym Modelowania Numerycznego.

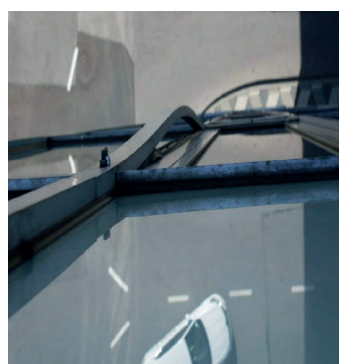
Rys. 2. Skutek braku właściwego rozmieszczenia dylatacji metalowo-szklanej struktury elewacyjnej

tywnowa wykuszu oraz ściana wypełniająca poza wykuszem. Opinia dotyczyła oceny niewłaściwego zachowania się ścian osłonowych, problemów z samodzielnym wypadaniem szyb, a także odpadaniem elementów metalowych od elewacji budynku oraz nieszczelności tych ścian. Podczas wizji lokalnej stwierdzono liczne błędy wykonawcze, zarówno będące pozostałością etapu realizacji obiektu, jak i eksploatacji, m.in. w wyniku braku szczelności, pęknięcia szyb i odprysków, wywołanych wtrąceniami

tlenków niklu, a także objawiające się odstawianiem listew dociskowych lub ich brakiem w ścianach kurtynowych. W czasie oceny technicznej stwierdzono błędne rozmieszczenie dylatacji konstrukcji prętowej, błędne mocowania pakietów szybowych i zastosowanie niewłaściwych rozwiązań podczas prowadzenia doraźnych napraw. Skutki niewłaściwych rozwiązań struktury metalowo-szklanej przedstawia rys. 2.
