## O odbudowie po pożarze mostu Łazienkowskiego w Warszawie

W lutym 2015 r. most uległ uszkodzeniu na skutek pożaru, a w październiku tego samego roku przywrócono ruch samochodowy na odbudowanym moście.

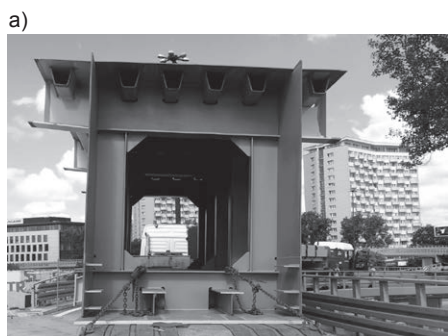
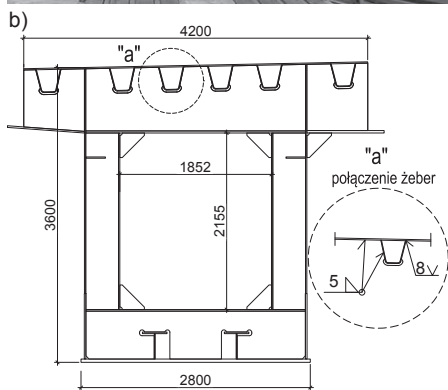
Rys. 6. Dźwigar skrzynkowy: a) w trakcie transportu (fot. M. Kieniewicz), b) przekrój poprzeczny [3]

Elementem głównym konstrukcyjnym mostu są dwa stalowe dźwigary skrzynkowe w rozstawie 15,7 m. Dźwigary mają w przekroju szerokość 2,8 m i wysokość 3,6 m (rys. 6). Ściany i pasy są usztywnione żebrami podłużnymi, poprzecznymi i ramami poprzecznymi sytuowanymi co 7,5 m. Dźwigary współpracują z pomostem ortotropowym, który składa się z płyty stalowej o grubości minimalnej w pasie ruchu ciężkiego wynoszącej 16 mm, a na pozostałych dwóch pasach – 14 mm i na chodnikach zewnętrznych – 12 mm (rys. 7). Płytę usztywniono za pomocą żeber zamkniętych trapezowych z blachy grubości 8 mm.

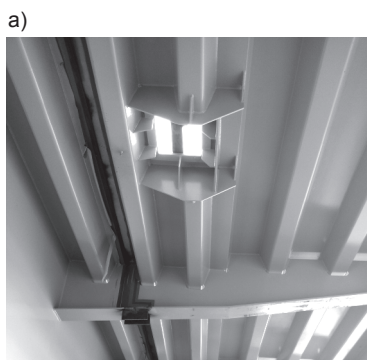
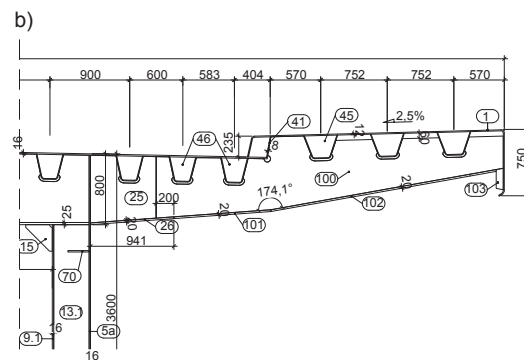
Rys. 7. Konstrukcja wspornika mostu: a) widok (fot. M. Kieniewicz), b) przekrój poprzeczny [3]

Uzębrowana płyta ścieżki rowerowej jest oparta na wspornikach rozmieszczonych w rozstawie co 7,5 m. Wsporniki są utwierdzone w dolnej części dźwigarów głównych.

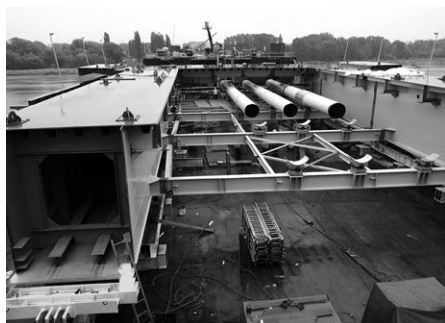
Rys. 8. Widok pomostu technicznego pod płytą ortotropową. Fot. M. Kieniewicz

W płaszczyźnie dolnych pasów skrzynek, pod pomostem ortotropowym między dźwigarami skrzynkowymi, jest zlokalizowany pomost techniczny instalacji urządzeń obcych (rys. 8). Pomost ten ma konstrukcję w postaci rusztu złożonego z elementów poprzecznych i podłużnych stężonych skratowaniem poziomym. Ruszt jest wykonany z kształtowników walcowanych połączonych węzłami skręcanymi i węzłem spawanym do skrzynek dźwigarów głównych. Skrę-

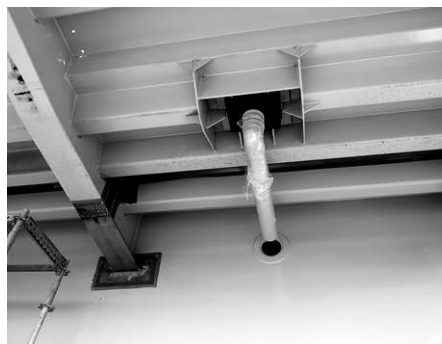
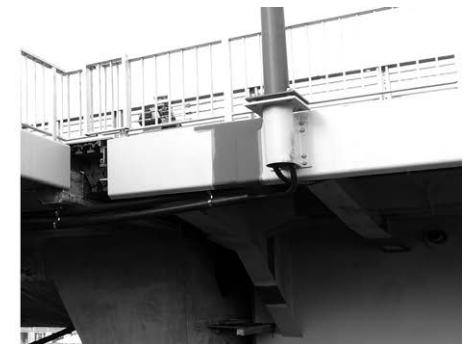
Rys. 13. Detale konstrukcji. Fot. M. Kieniewicz

Odwodnienie i oświetlenie mostu zostały odtworzone (rys. 13).
