# Analiza przyczyn dwóch katastrof budowlanych adaptowanych zabytkowych budynków o konstrukcji murowej

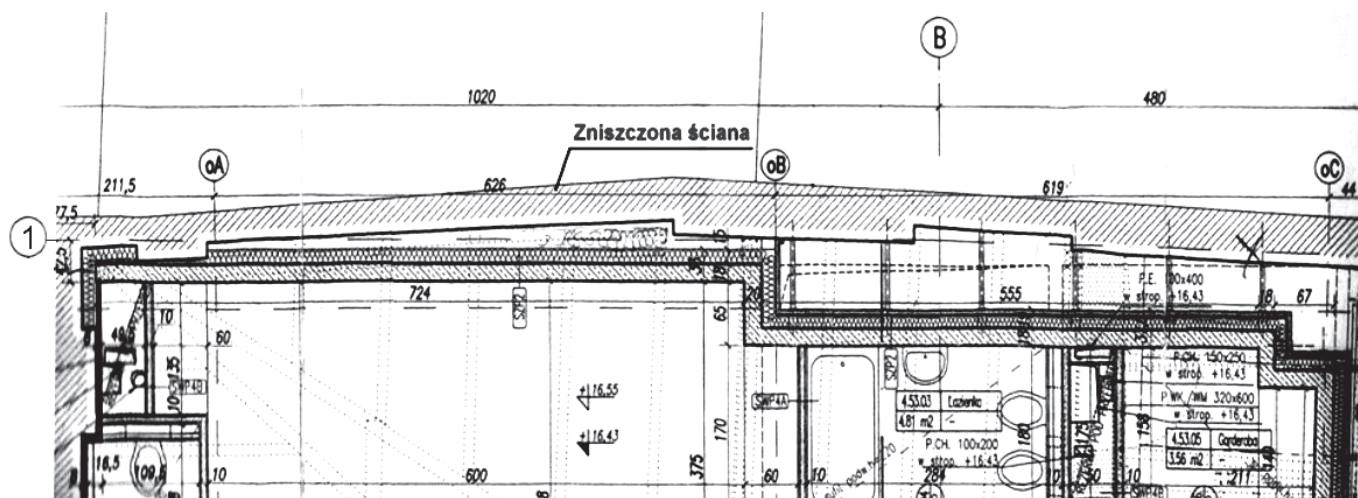
Rys. 1. Usytuowanie kamienicy oraz budynków sąsiednich

- **Charakterystyka budynku i jego stanu technicznego.** Budynek, w którym prowadzono roboty budowlane, znajduje się w ścisłym centrum zabytkowej strefy miasta i stanowi zespół kilku budynków wzajemnie z sobą powiązanych. Katastrofa budowlana miała miejsce w strefie od strony północno-wschodniej, w której budynek graniczy z inną kamienicą złożoną z trzech części:

C1 – kamienicy głównej, C2 – oficyny i P – podwórza (rys. 1).

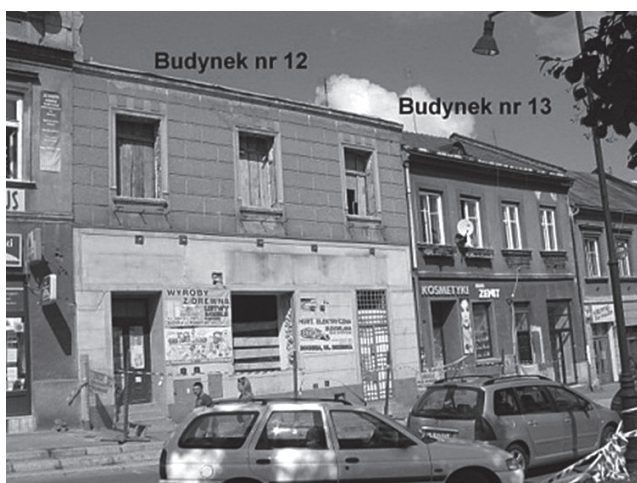
Rys. 10. Widok ogólny budynku nr 12 i nr 13 od strony frontowej

• **Charakterystyka budynku i jego stanu technicznego.** Druga katastrofa budowlana analizowana przez autorów niniejszego artykułu miała miejsce w zlokalizowanym w centrum miasta budynku nr 13. Wystąpiła podczas generalnej przebudowy sąsiadującego budynku nr 12 (rys. 10 i 11).
