# Wieża telewizyjna w Düsseldorfie – ocena stanu technicznego i naprawa podstawy konstrukcji

## TV Tower in Düsseldorf – assessment of degradations and development of repair measures

# Nadmierne rysy w posadzce przemysłowej – geneza i znaczenie zjawiska

## *Assessment and repair of slabs of an office building*

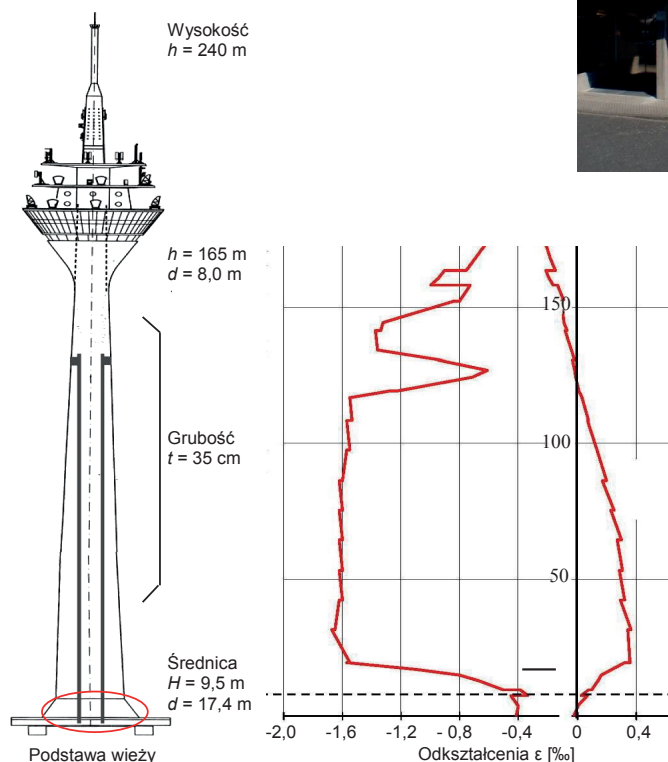
Rys. 2. Wymiary i wyężenie trzonu

Odpowiednie obliczenia trzonu wskazały na wyraźne rezerwy w jego nośności:

- odkształcenie betonu  $\varepsilon_c = 1,6\text{‰} < \varepsilon_{cu} = 2,0\text{‰}$ ;  $\varepsilon_{cu}$  – odkształcenie graniczne betonu,
- odkształcenie stali  $\varepsilon_s = 0,4\text{‰} < \varepsilon_{su} = 5,0\text{‰}$ ;  $\varepsilon_{su}$  – odkształcenie graniczne stali.

Obliczenia te dostarczyły jednocześnie wartości sił oddziałujących na górną krawędź podstawy, w celu ustalenia jej nośności:  $M_w = 750 \text{ MN}\cdot\text{m}$  ( $\gamma_w = 1,50$ ),  $\Delta M = 125 \text{ MN}\cdot\text{m}$  (2. rzędu),  $N = 245 \text{ MN}$  ( $\gamma_g = 1,35$ ).

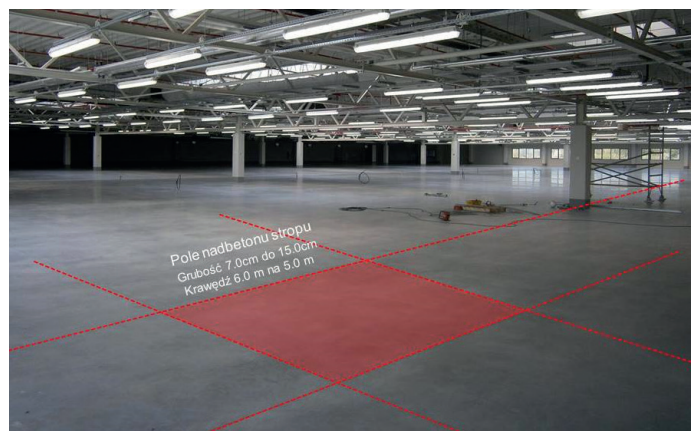
Rys. 2. Hala produkcyjna

Betonowe posadzki o dużej powierzchni (10 000 m<sup>2</sup>) zostały wykonane na stropach ze sprężonych płyt kanałowych w listopadzie 2014 roku, w budynkach produkcyjnych przedstawionych na rys. 1. Parę miesięcy po ich wykonaniu w poszczególnych polach dylatacyjnych (rys. 2) wystąpiły nadmiernej szerokości rysy zakłócające estetykę i utrudniające pielęgnację. Ustalenie przyczyny i znaczenia tych rys zostało zlecone autorowi artykułu. Przy wykonaniu badań, analizie ich wyników oraz obliczeniach korzystano z prac [1÷7].

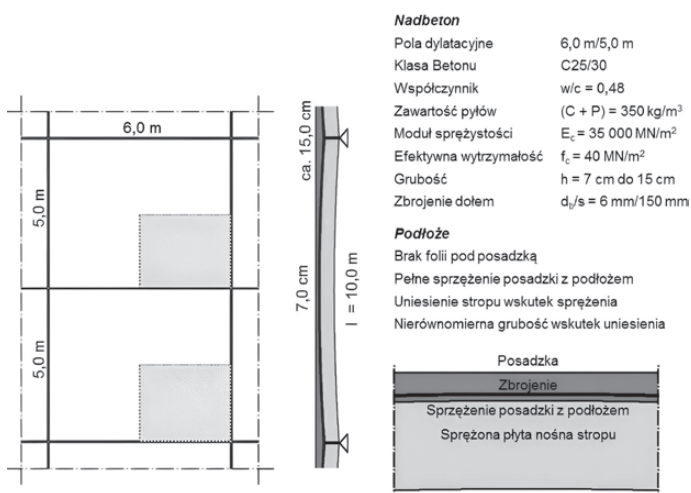
Rys. 3. Własności nadbetonu

Nadbeton posadzki (rys. 2 i 3), dostarczany drogą pompowania, miał następujące właściwości:

- brak folii na styku nadbetonu z płytą;
- pełne sprężenie posadzki z podłożem;
- nierównomierna grubość wskutek uniesienia spowodowanego sprężeniem stropu.

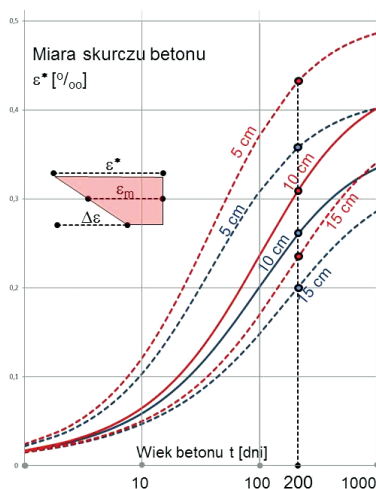
Rys. 8. Mieszanka betonu

Mała zawartość pyłów  $C + P < 330 \text{ kg/m}^3$

Skurcz dla  $t = 10 \text{ cm}$   $\varepsilon^* = 0,25\text{‰}$

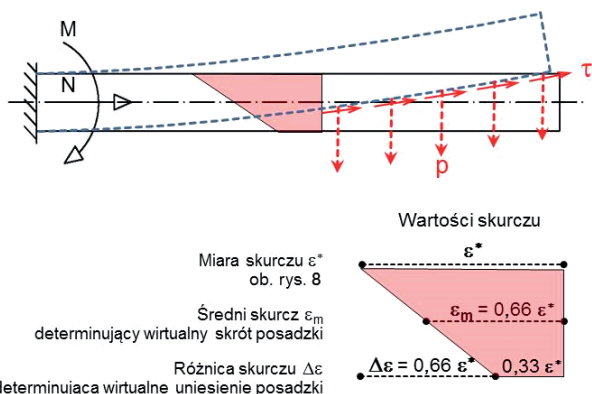
Rys. 9. Wzbudzenie sił

- miara skurczu  $\varepsilon^*$  wynikająca ze składu betonu (rys. 8);
- średni skurcz  $\varepsilon_m$  determinujący wirtualny skrót posadzki;
- różnica skurczu  $\Delta\varepsilon$  determinująca wirtualne uniesienie posadzki (rys. 9).

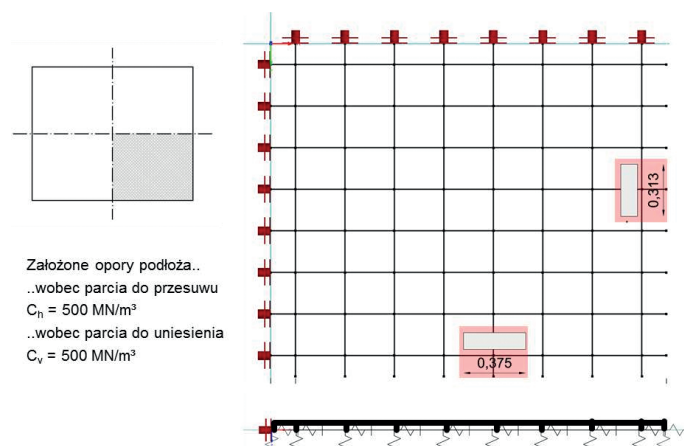
Rys. 10. Model obliczeniowy

Założone sztywności podłoża w odniesieniu do:

- parcia do przesuwu  $500 \text{ kN/m}^3$ ;
- parcia do uniesienia  $500 \text{ kN/m}^3$ .

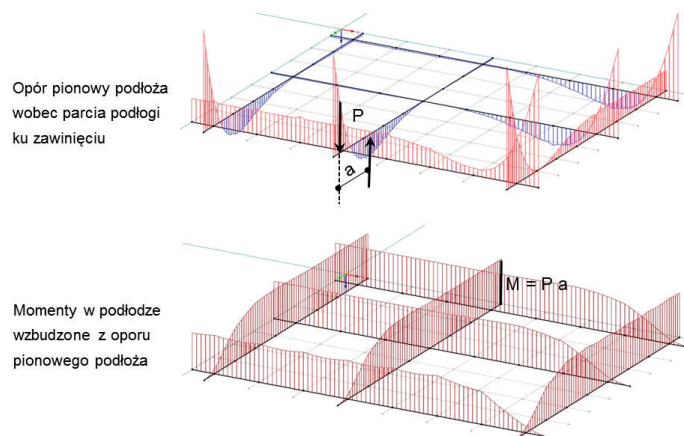
Rys. 11. Momenty gnące

### Momenty gnące (rys. 11):

- momenty jako wynik mimośrodowo a reakcji pionowych  $P$ ;
- przyrost momentów gnących  $M$  przy rosnącej grubości posadzki  $h$ .

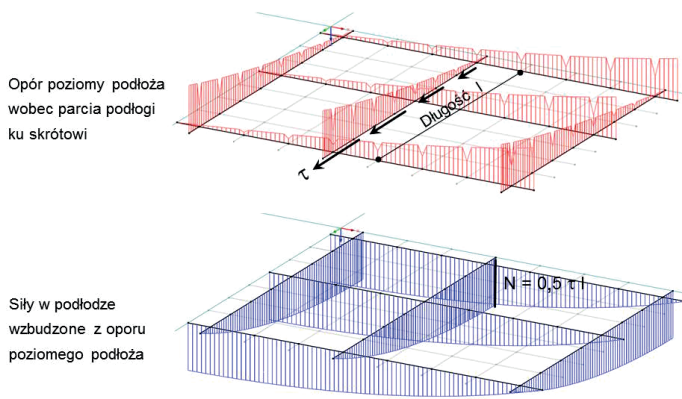
Rys. 12. Momenty gnące

### Siły podłużne (rys. 12):

- suma reakcji poziomych  $\tau$ ;
- spadek sił podłużnych  $N$  przy rosnącej grubości posadzki  $h$ .

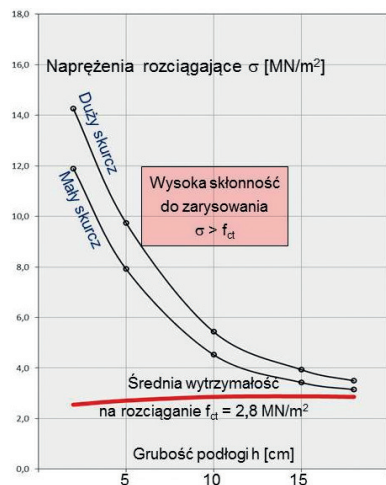
Rys. 13. Naprężenia rozciągające

Skłonność do powstania zarysowania wynika z następującego porównania naprężeń  $\sigma_t$  z wytrzymałością betonu  $f_{ct}$  (rys. 13):

- wysoka skłonność do zarysowania  $\sigma_t \gg f_{ct}$  w obszarze małych grubości posadzki  $h$ ;

- malejąca skłonność do zarysowania  $\sigma_t > f_{ct}$  przy rosnących grubościach  $h$  posadzki.

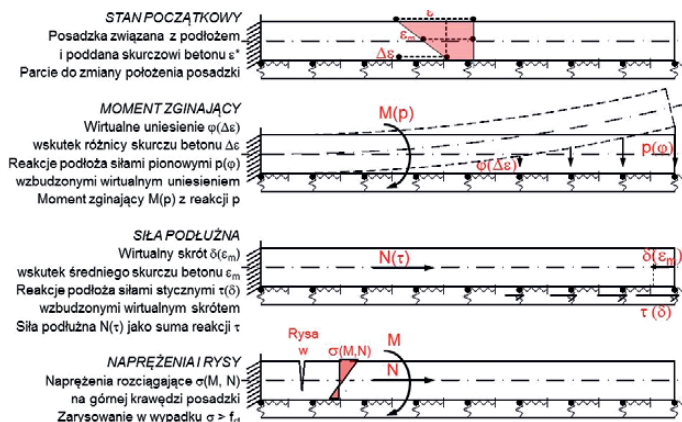
Rys. 14. Mechanizm zarysowania

Mechanizm zarysowania można wyjaśnić (rys. 14) na podstawie rozważania wirtualnych przemieszczeń posadzki.

Posadzka betonowa związana z podłożem i poddana skurczowi betonu  $\epsilon^*$ .

Parcie do zmiany położenia posadzki.

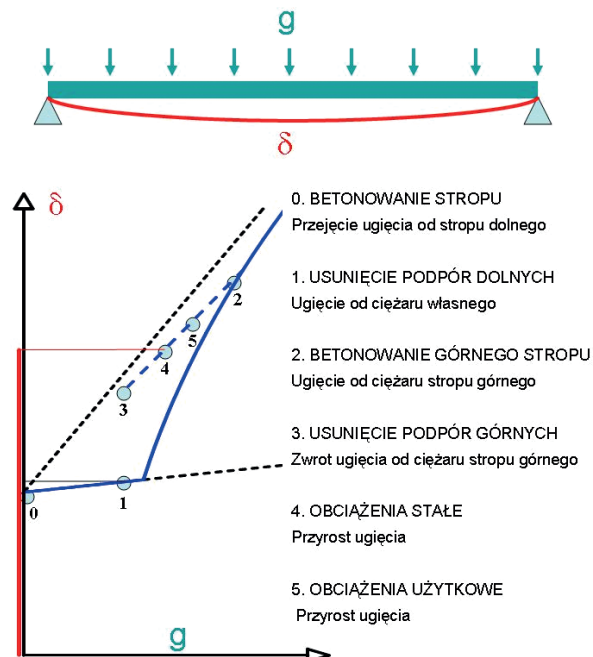
Rys. 4. System rusztowy do nieliniowej weryfikacji ugięć

Wyniki tych obliczeń są następujące (rys. 4):

$$\delta = \delta_0 + \delta_1 + \delta_2 + \delta_3 + \delta_4 + \delta_5 = 32,0 + 21,1 + 32,0 - 16,0 + 10,7 + 16,0 = 95,8 \text{ mm},$$

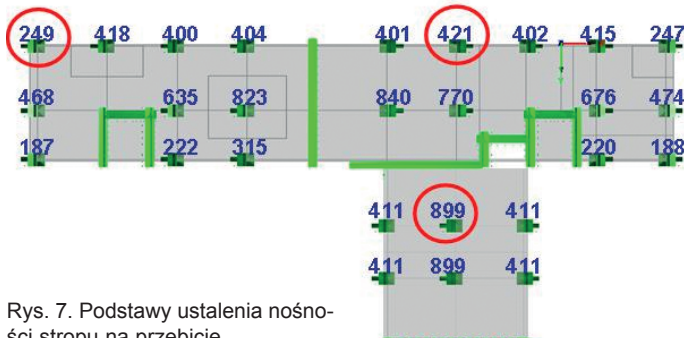
Rys. 7. Podstawy ustalenia nośności stropu na przebiecie

W celu sprawdzenia wielkości niewystarczającej nośności na przebicie stropu należało przebadать wszystkie strefy przysłupowe (rys. 7):

Siły w słupach z obciążeń stropu

W związku z tym powstała konieczność wzmocnienia wszystkich stref przysłupowych stropu.
